# ACESSIBILIDADE NO TERMINAL RODOVIÁRIO DA CIDADE DE GOIÂNIA-GO.

No intuito de verificar se o terminal atende aos dispositivos de acessibilidade contidos na NBR 15320/2005, NBR 9050/2004 e alguns itens da NBR 9050/2015, realizou-se um checklist, verificando em todo o terminal, incluindo o espaço destinado ao lazer, se esse se encontra em consonância com a legislação vigente. Destaca-se que o checklist utilizou a legenda C – conforme, NC – não conforme e NA – não se aplica.

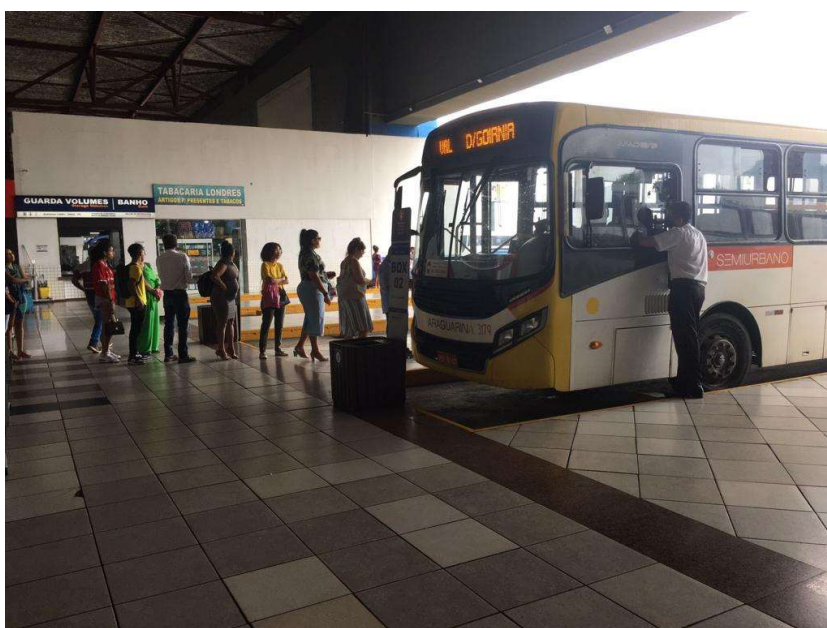
**Figura 3.** Equipamentos de embarque e desembarque do Terminal Rodoviário de Goiânia.

A NBR 15320/2005 dispõe que a área de embarque e desembarque devem constar de componentes capazes de garantir a segurança e a acessibilidade de pessoas com deficiência ou mobilidade reduzida. Em relação ao Terminal Rodoviário de Goiânia, observou-se que há passagem de nível da plataforma de embarque e desembarque do veículo, estando esse em um nível mais baixo em relação ao acesso dos passageiros à porta de entrada desse. Esse aspecto pode ser comprovado na figura 3.

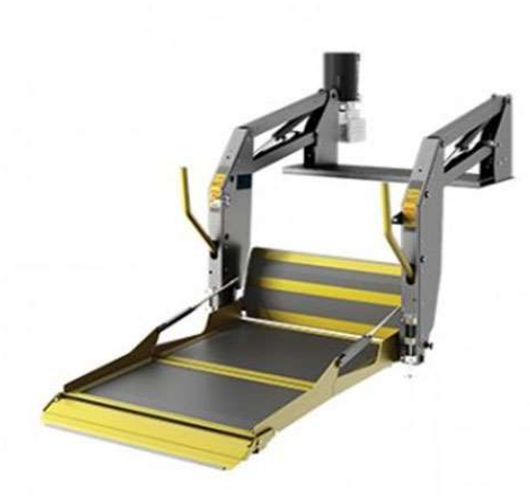
**Figura 4.** Exemplo de plataforma elevatória

A NBR 15320/2005 reforça que a plataforma elevatória é um equipamento cujo deslocamento no nível vertical deve atender aos seguintes requisitos: ter dimensão mínima de 0,90 m x 1,30 m; apresentas barras de proteção que possam ser acionadas manualmente por quem as utilizar; desníveis e vão que compreendam a medida de 2cm e 3cm e por fim, alarme sonoro e luminoso, cujo objetivo é indicar que a plataforma está em movimento. No embarque e desembarque do Terminal Rodoviário de Goiânia não foi identificada a presença de nenhuma plataforma móvel indicando que esse item é atendido. As figuras 4 demonstra como deve ser a plataforma elevatória e as figuras 5 e 6 retratam a referida área sem o dispositivo requerido.

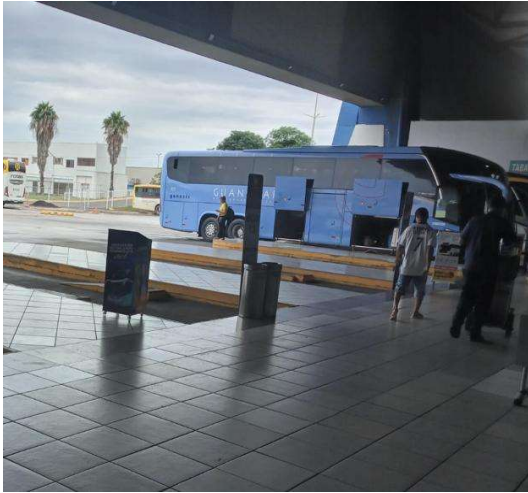
**Figura 7.** Ausência da cadeira de transbordo no embarque e desembarque de passageiros

Conforme a NBR 15320/2005, a cadeira de transbordo é um item que garante a acessibilidade a partir da possibilidade de deslocamento da pessoa com deficiência ou mobilidade reduzida até seu assento. Destaca-se que, conforme a norma, a cadeira de transbordo pode ser utilizada em consonância a outro equipamento de embarque e desembarque. A norma prevê também que todo terminal deve dispor da cadeira de transbordo, a qual foi desenvolvida para o uso interno e que deve ser armazenada em local cujo acesso seja facilitado, sendo operada pelos profissionais do transporte que tenham recebido o devido treinamento. Observou-se que

no Terminal Rodoviário de Goiânia a cadeira de transbordo não faz parte dos equipamentos de acessibilidade, como é possível verificar na figura 7. Já a figura 8 apresenta um modelo de cadeira de transbordo.

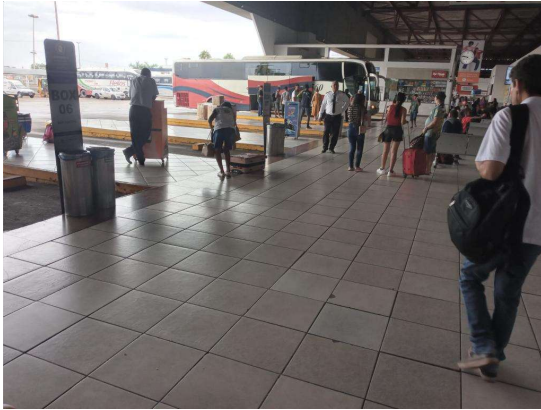
**Figura 9.** Não conformidade em relação aos serviços prestados à pessoa com deficiência ou mobilidade reduzida.

De acordo com a NBR 15320/2005, os terminais rodoviários devem oferecer profissionais treinados para o atendimento às pessoas com deficiência e mobilidade reduzida para que possam utilizar os serviços oferecidos, tendo atenção especial aos diferentes tipos de deficiências. Em relação ao Terminal Rodoviário de Goiânia, observou-se que no momento do

embarque e desembarque de passageiros não há nenhum profissional disponível para auxiliar a pessoa com deficiência ou mobilidade reduzida, conforme demonstrado na figura 9.

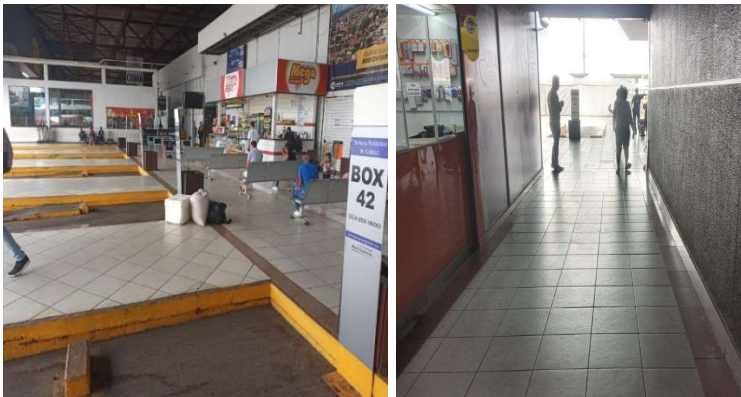
**Figuras 14 e 15.** Falta de sinalização tátil no embarque e desembarque do Terminal Rodoviário de Goiânia

No entanto, na área de embarque e desembarque dos ônibus não consta sequer a faixa tátil ou outra sinalização visual, conforme é demonstrado nas figuras 14 e 15.

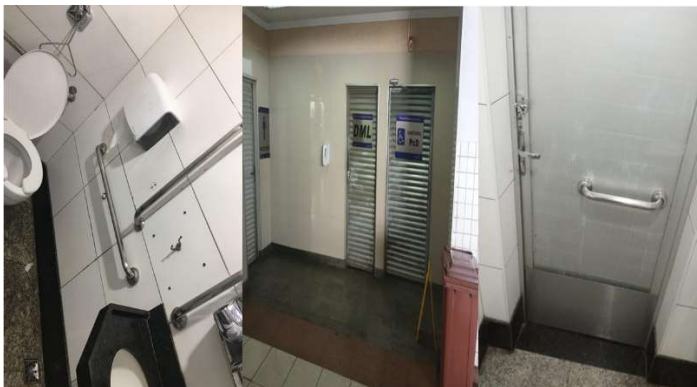
**Figuras 16, 17 e 18.** Banheiros acessíveis no Terminal Rodoviário de Goiânia

Quanto a acessibilidade nos sanitários, a NBR 9050/2015 dispõe que eles devem obedecer aos parâmetros instituídos pela norma, apresentando acessórios e barras de apoio, áreas de circulação com espaço para a manobra de cadeiras de rodas. Além disso, os sanitários precisam estar localizados em rotas acessíveis, que sejam próximos à circulação principal, integrados ou próximos às outras instalações sanitárias de uso pelas pessoas que não apresentem deficiência ou mobilidade limitada. Quanto a esse item, observou-se que o Terminal Rodoviário de Goiânia atende à normatização, pois seus sanitários são acessíveis e diferenciados para o uso das pessoas com deficiência. Possuem barras de segurança, tanto nas portas quanto no seu interior. Além disso, observou-se que é possível encaixar uma cadeira de rodas no sanitário, o que amplia a acessibilidade aos sanitários. Isso é perceptível nas figuras 16, 17 e 18.

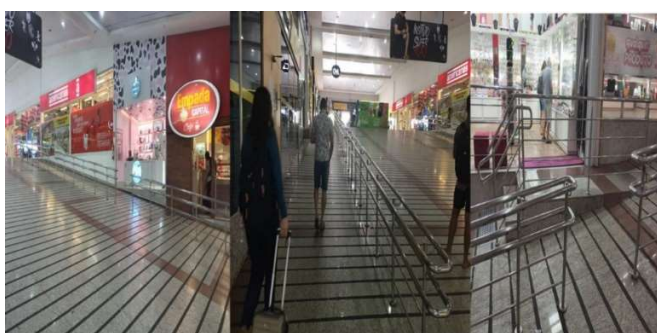
**Figuras 19 ,20 e 21.** Rampas do Terminal Rodoviário de Goiânia.

A NBR 9050/2015 dispõe que as rampas precisam o fluxo de pessoas que circulam pelos locais, de forma a torná-los acessíveis. Para isso devem atender à largura mínima de 1,20 m de largura, podendo chegar a 1,50 m. Observou-se que no Terminal Rodoviário de Goiânia existem diversas rampas de acesso, no entanto, devido ao tipo de piso, o qual não é completamente antiderrapante o uso por cadeirantes é dificultado. Em alguns locais as rampas são estreitas, dificultando o acesso de uma cadeira de rodas. Isso é perceptível nas figuras 19, 20 e 21.

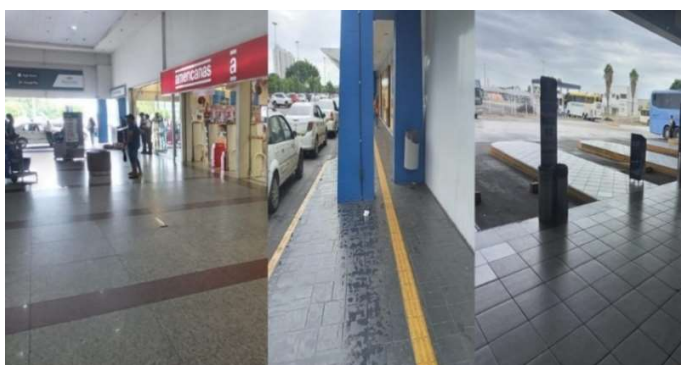
**Figuras 22, 23 e 24.** Sinalização tátil do piso.

Segundo a NBR 9050/2015, a sinalização tátil do piso pode ser, tanto direcional, quanto de alerta. A cor precisa ser contrastante, podendo ser integradas ou sobrepostas ao piso adjacente. Observa-se que na área externa do Terminal há a sinalização tátil do piso, mas isso não se aplica ao espaço destinado ao embarque e desembarque de passageiros, bem como em grande parte da área interna, na qual funciona as instalações do Araguaia Shopping. Esse aspecto pode ser observado nas figuras 22, 23 e 24.

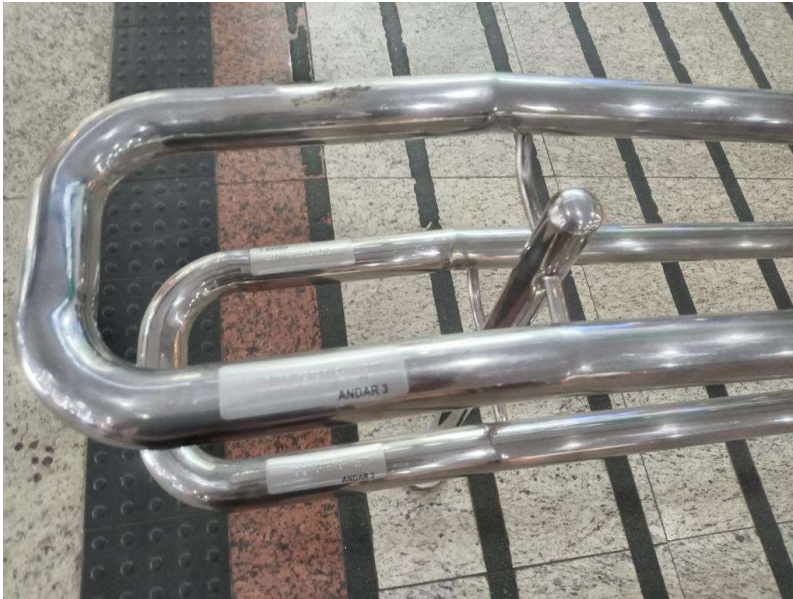
**Figura 25.** Corrimãos presentes no Terminal Rodoviário de Goiânia

De acordo com a NBR 9050/2015, os corrimãos e guarda-corpos devem ser feitos de materiais capazes de oferecer o máximo de segurança, sendo bem afixados às paredes ou aos pisos, oferecendo o máximo de segurança em sua utilização. Também precisam ter sinalização tátil que os identifique. No Terminal Rodoviário de Goiânia, os corrimãos são bem sinalizados e feitos com material rígido e seguro, conforme demonstrado na figura 25.

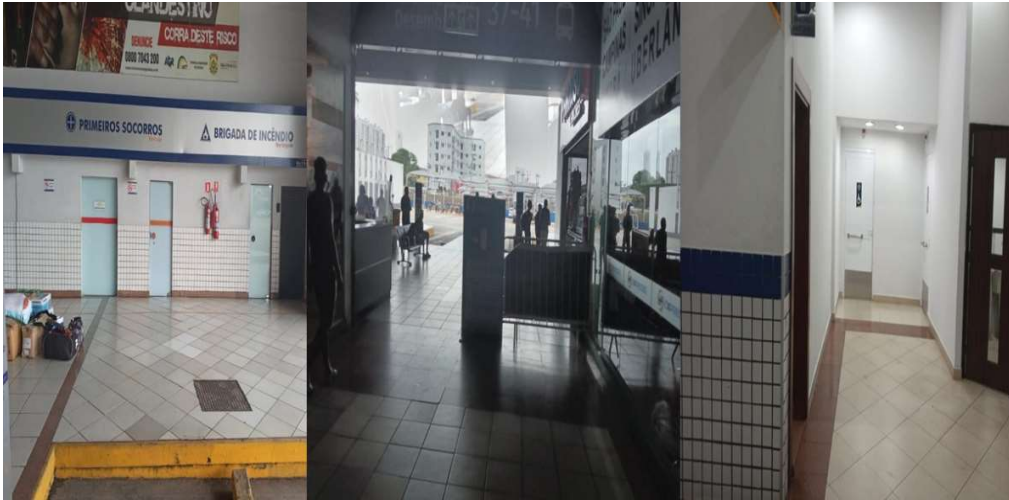
**Figuras 26, 27, 28.** Falta de sinalização de emergência no Terminal Rodoviário de Goiânia.

Segundo a NBR 9050/2015, tanto as rotas de fuga, quanto as saídas de emergência precisam ser sinalizadas de forma bem visível, constando de informações visuais e sonoras. Do mesmo modo, nas escadas é preciso que haja a sinalização tátil e visual de forma que seja possível reconhecer o número do pavimento em que a pessoa esteja. Nas saídas de emergência, além da sinalização tátil, devem ser instalados alarmes sonoros e vibratórios que devem funcionar em consonância com os alarmes visuais intermitentes. Observou-se que tanto na área externa, quanto interna do Terminal Rodoviário, não existem sinalização de emergência, sendo elas bem poucas e pouco perceptíveis. Isso pode ser comprovado nas figuras 26, 27 e 28.

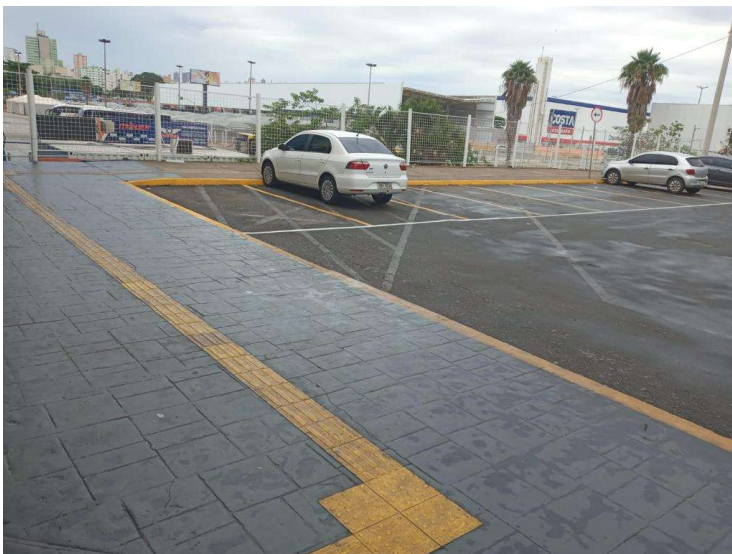
**Figura 29.** Falta de vagas para veículos pertencentes a PCDs.

Conforme a NBR 9050/2015, as vagas destinadas às pessoas com deficiência ou mobilidade reduzida devem atender aos requisitos de sinalização, sendo demarcadas, tanto horizontal, quanto verticalmente. Do mesmo modo, essas vagas precisam se vincular às rotas acessíveis, sendo localizadas de forma que a circulação entre os veículos não ocorra. Destaca-se que no Terminal Rodoviário de Goiânia, pelo menos nas proximidades do embarque e desembarque de passageiros não há vaga demarcada para PCDs, conforme é observado na figura 29.

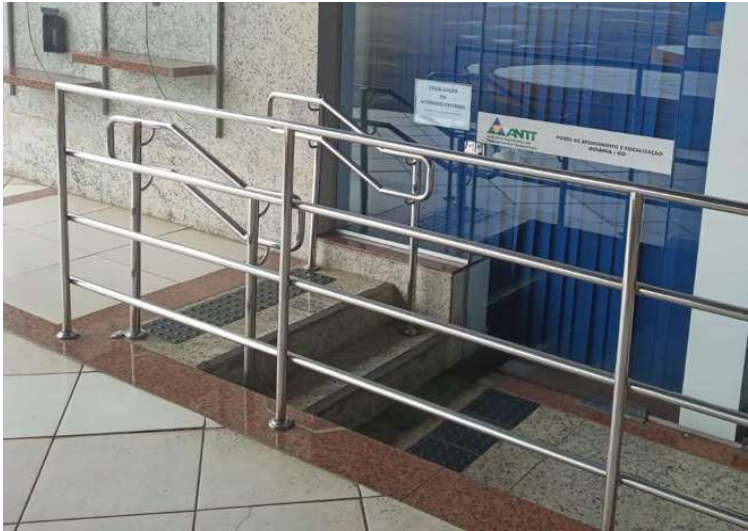
**Figura 31.** Sinalização de degraus isolados

Conforme a NBR 9050/2015, os degraus ou escadas devem ser sinalizados visualmente, na borda do piso, utilizando cor contrastante com a do acabamento. Além disso, os degraus isolados devem ser limitados por faixas antiderrapantes. No Terminal Rodoviário de Goiânia, observou-se que ao se tratar de degraus isolados, houve a cor diferencial acrescida da faixa antiderrapante, segundo consta na figura 31.

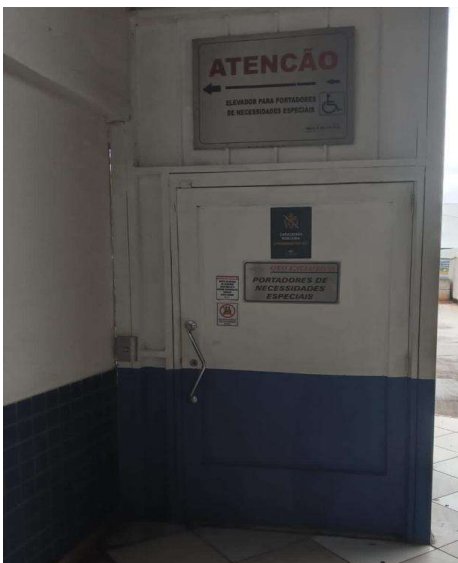
**Figura 32.** Elevador acessível

Em relação aos elevadores, a norma descreve que eles devem atender ao que é disposto em relação à sinalização, dimensionamento e características da população atendida no que se refere à acessibilidade. Do lado externo deve haver sinalização tátil e visual, responsáveis por informar as instruções de uso, dos pavimentos atendidos, bem como a posição para embarque. O Terminal Rodoviário de Goiânia dispõe de um elevador para pessoas com deficiência ou mobilidade reduzida, sendo ele demonstrado na figura 32.

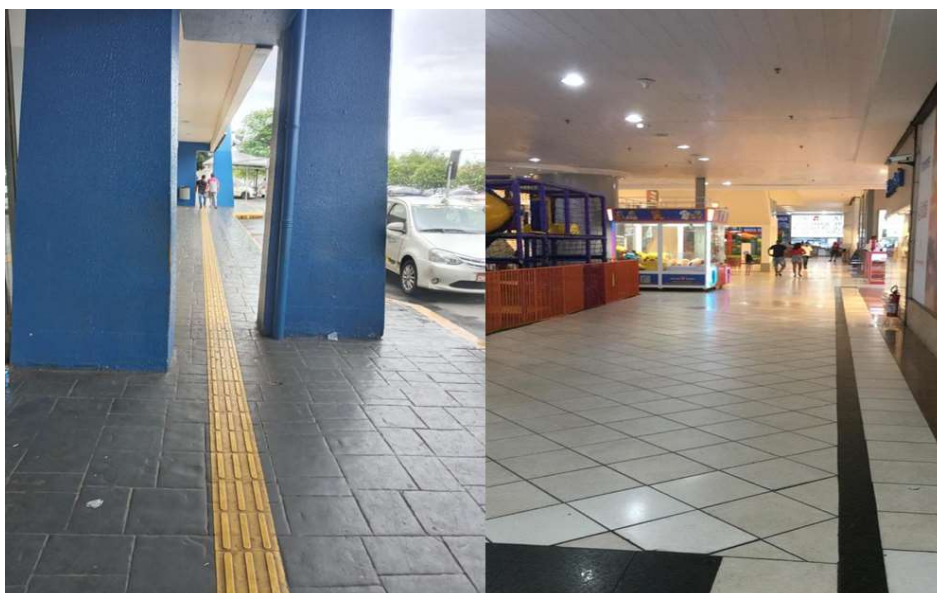
**Figuras 33 e 34.** Corredores do Terminal Rodoviário de Goiânia.

A NBR 9050/2015 dispõe que os corredores precisam ser dimensionados de acordo com a quantidade de pessoas que acessam os locais, de modo que seja assegurado o trânsito livre de barreiras ou obstáculos. Observa-se que no Terminal Rodoviário de Goiânia, há um corredor externo cujo acesso dá para uma movimentada rua comercial e que apresenta alguns obstáculos aos transeuntes, sendo impossível o acesso de pessoas com deficiência que precisem de cadeira de roda. Por outro lado, na parte interna do terminal, os corredores são amplos e suportam o fluxo de pessoas nos dias mais movimentados. Esse aspecto é demonstrado nas figuras 33 e 34.

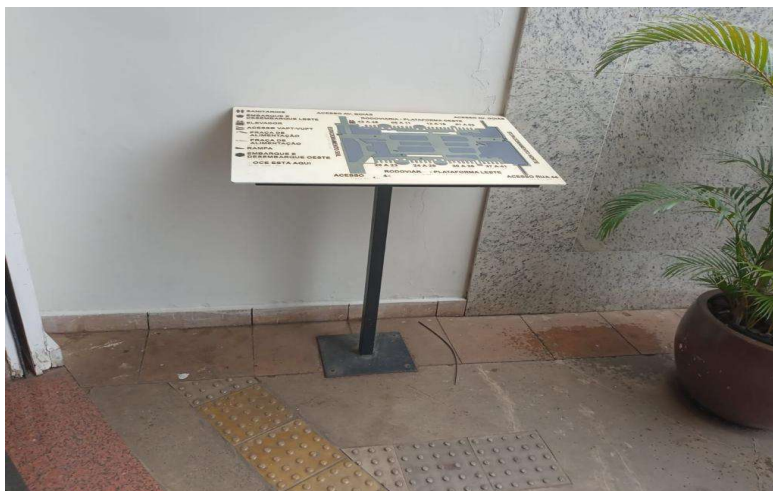
**Figura 35.** Plano tátil do Terminal Rodoviário de Goiânia

Os planos e mapas táteis são compostos por superfícies horizontais ou inclinadas, nas quais estão dispostas as informações em Braille e em alto relevo, com reentrância na parte inferior, de modo a acomodar uma cadeira de rodas. Ressalta-se que no Terminal Rodoviário há um mapa tátil, com sinalização tátil no piso e referências acessíveis, em conformidade com a NBR 9050/2015. Esse aspecto pode ser conferido na figura 35.

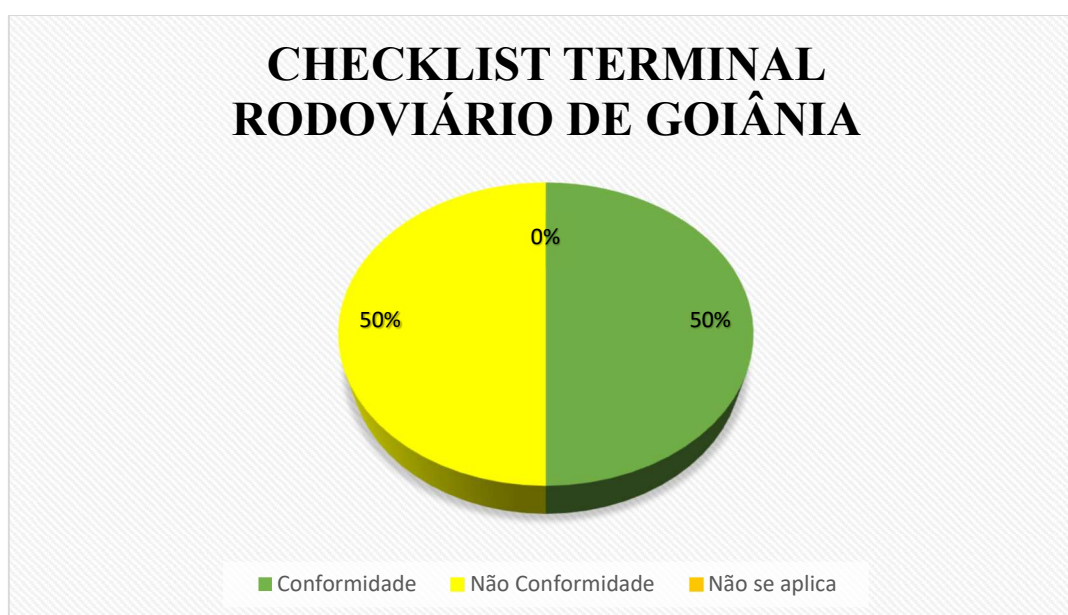
**Gráfico 1.** Percentual de atendimento às normas.

Em relação aos itens avaliados, conforme o checklist, observa-se que a metade dos 18 itens avaliados se encontra em conformidade com as normas, o que representa 50% do total deles. Por sua vez, o quantitativo de não conformidade resultou também em 50% enquanto o não se aplica foi zero.
