AVALIAÇÃO DE SAÍDAS DE EMERGÊNCIA DE EDIFÍCIOS COMERCIAIS: REQUISITOS DA NBR 9077, NBR 13434-1, NR 23 E NT CBMGO 11/2022

ASSESSMENT OF COMMERCIAL BUILDINGS EMERGENCY EXITS : REQUIREMENTS OF NBR 9077, NBR 13434-1, NR 23 AND NT CBMGO 11/2022

AMORIM¹, Eduardo de Paula Rodrigues; SILVA², Gustavo Calixto da; MENDES³,
Mateus Felipe Marques; CINTRA⁴, Otávio Wudson Cordeiro; MELO⁵, Thifany Alves
Martins; TENÓRIO⁶, Helen Oliveira.

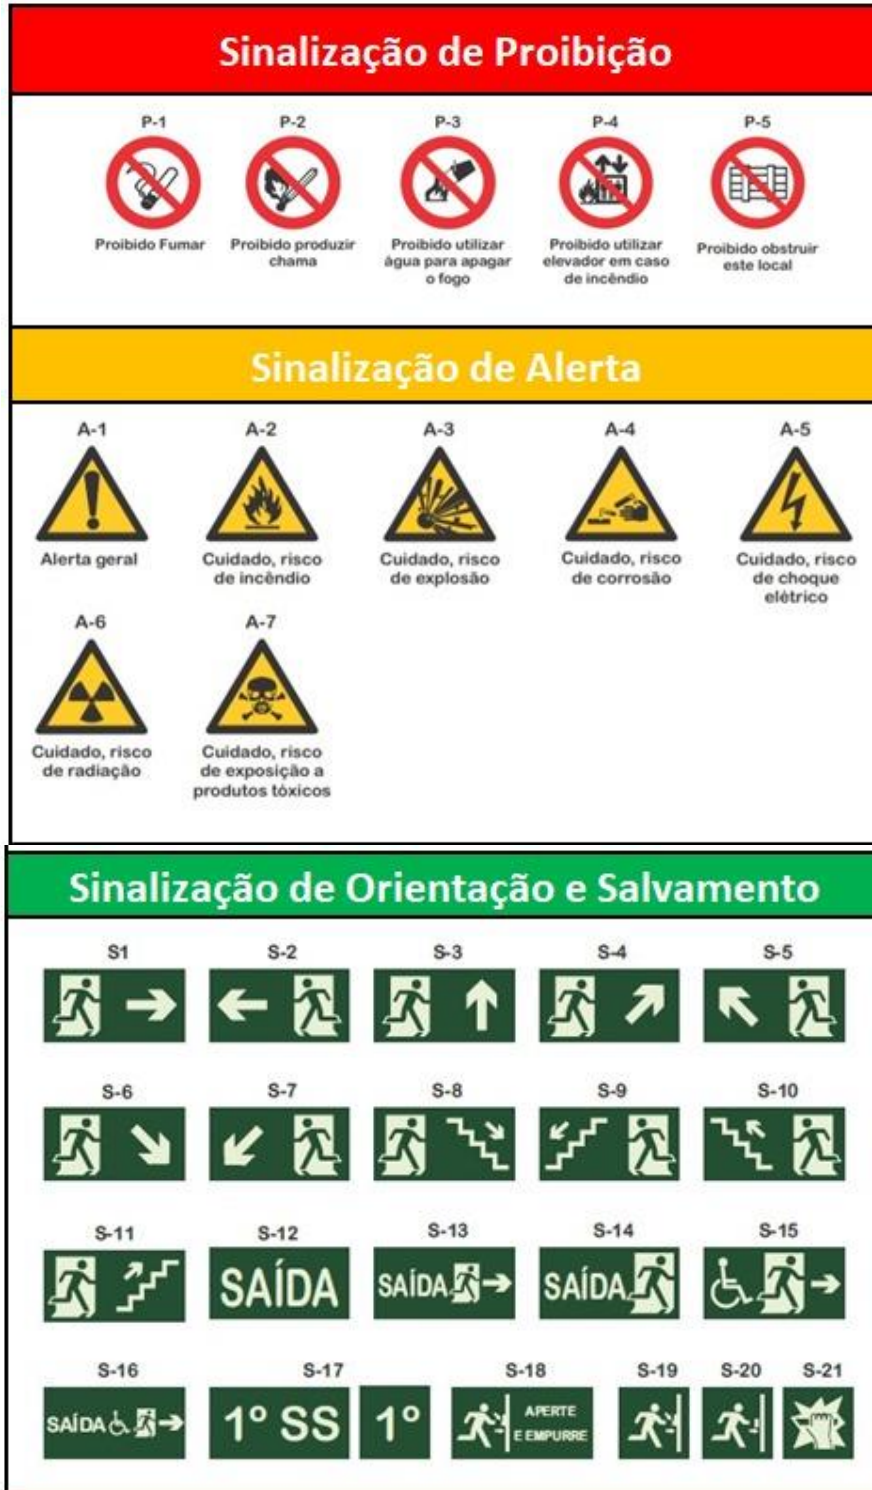
Figura 1 – Listagem de sinalizações levadas em campo

Também foram levados em conta anexos referente às sinalizações que devem estar presentes nos locais de acordo com cada situação, como visto a seguir na Figura 1 e 2.

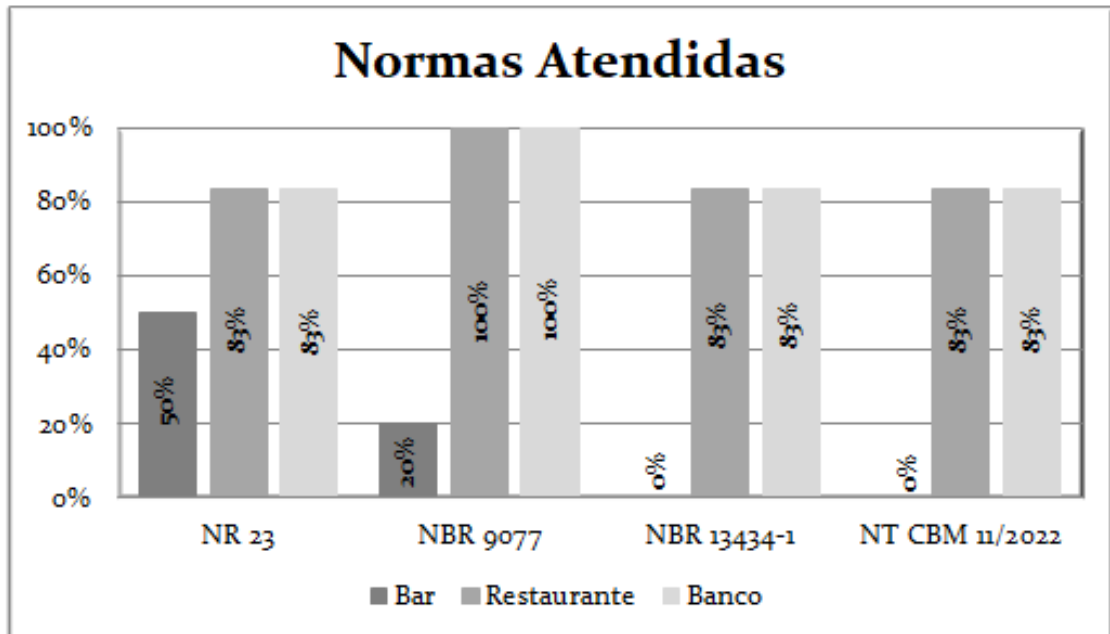
Gráfico 1 – Gráfico obtido com base na tabela 05

A tabela 3 e o Gráfico 1 apresentam de forma planilhada e de forma gráfica a comparação entre os resultados de cada estabelecimento. Observa-se que o fator de presença de fiscalização anual impacta de forma significativa os resultados obtidos pelos estabelecimentos de alto padrão.

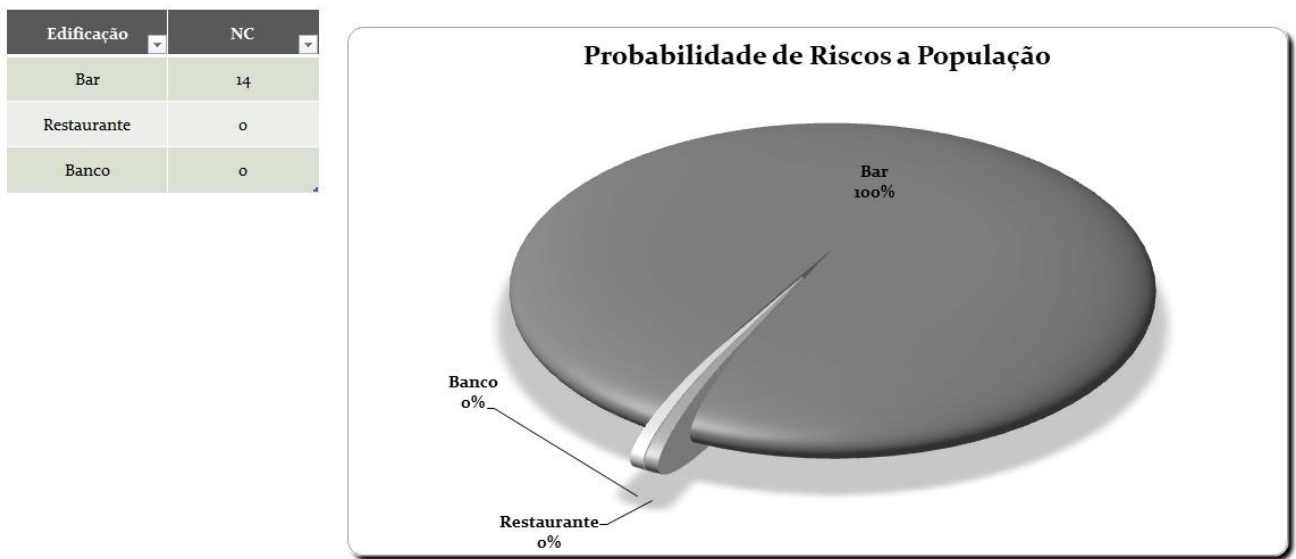
Gráfico 2 - Comparação de risco entre as edificações

Além disto, foi exemplificada em formato de gráfico de pizza, de acordo com o gráfico 2, qual das 03 edificações analisadas apresenta um porcentual maior de risco à população na eventualidade de um incêndio, levando em consideração uma somatória de não conformidade (NC) das NRs/NBRs obtidas pelo *check list* aplicado em campo e gerando um resultado médio em comparação as 03 edificações.

Como apresentado no gráfico 2, os riscos mais significativos são, nitidamente, mais evidentes quando se trata da edificação nomeada como bar. A mesma não possui devidas características que permitam operar com segurança e proteger aqueles que a permeiam de quaisquer riscos.
